# «Go-ahead» – Undetected Simultaneous Transmissions

Wenn zwei oder mehr Stationen gleichzeitig auf derselben Frequenz funken, dann macht sich das zwangsläufig durch einen Überlagerungston oder ein Pfeifgeräusch bemerkbar. Diese Meinung ist ebenso weit verbreitet wie falsch. Eine Zürcher Flugverkehrsleiterin musste auf höchst unangenehme Art und Weise erfahren, dass es mit der heutigen digitalen Funktechnologie Überlagerungen geben kann, die teilweise nicht mehr als solche zu erkennen sind.

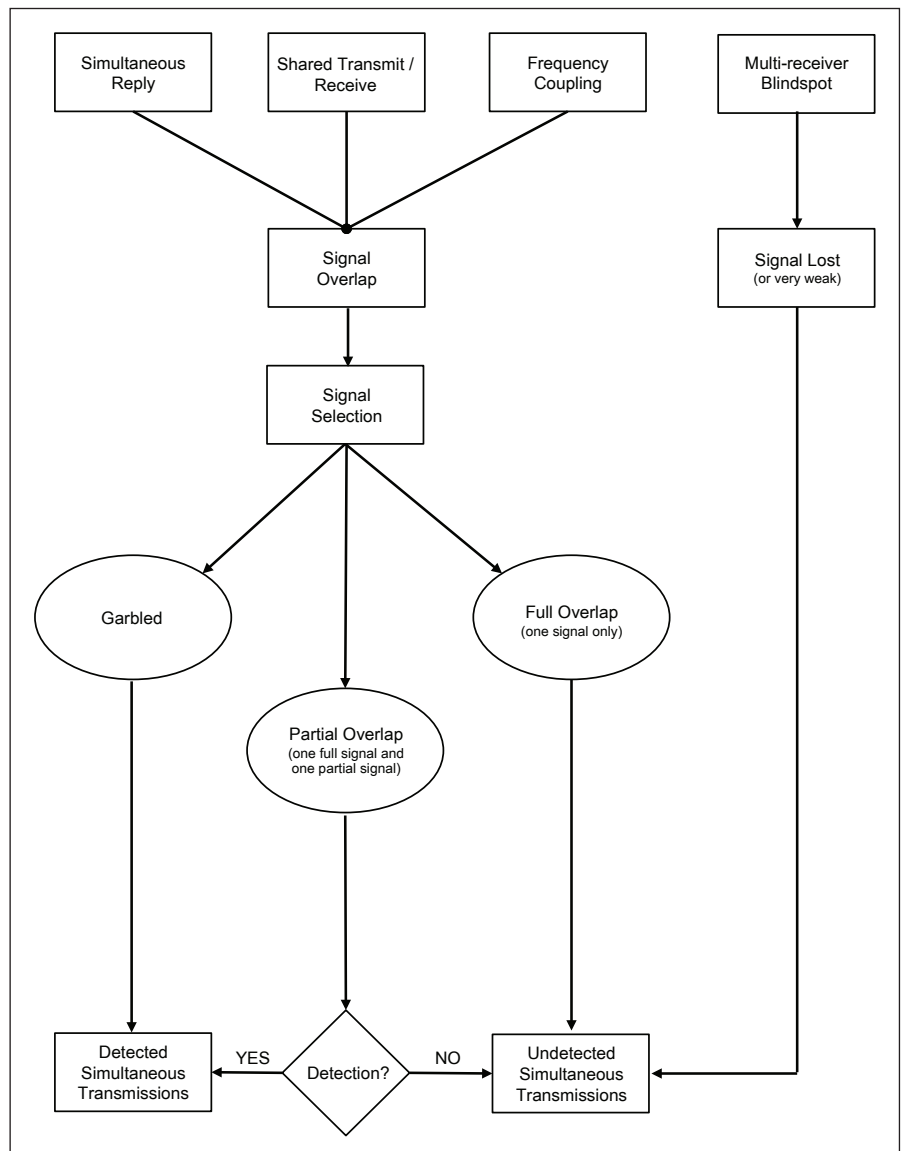
Das USIT-Phänomen, grafisch zusammengefasst<sup>3</sup>.

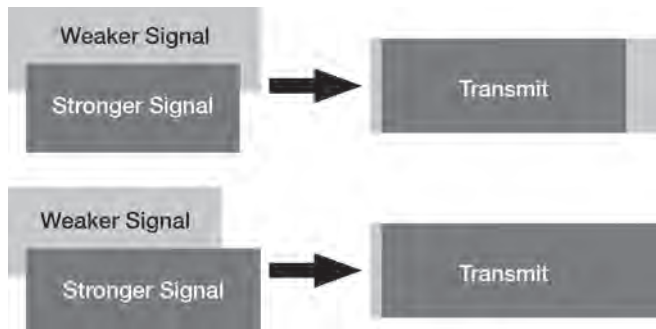
Grafik 2: Partial Overlap.

Beim **Partial Overlap** (Grafik 2) wird das schwächere Signal nicht vollständig durch das stärkere Signal überdeckt. Das kann, muss aber nicht zu einer akustischen Wahrnehmung führen. Es hängt vor allem davon ab, wie viel länger das schwächere Signal im Vergleich zum stärkeren ist.
